N O M E N

FESTIGKEITSTEST · BREAKING TESTS · TESTS DE RUPTURE · ENSAYO DE ROTURA

BREAKING TESTS THE NOMEN CLEAT ON TRIAL

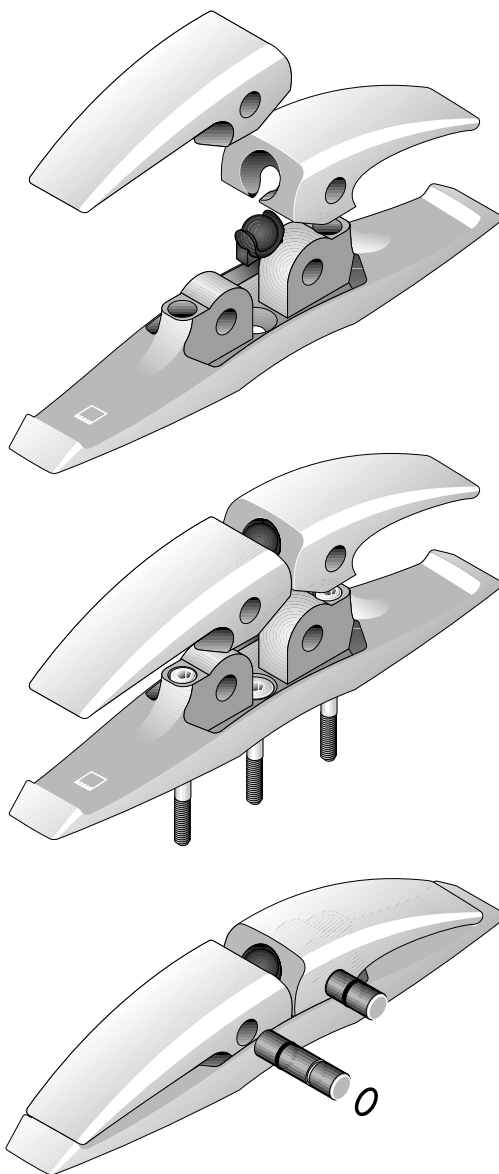
Typ Type Type Tipo	A mm	B mm	C mm	D mm	E mm	F mm	G mm	Schrauben Screws Boulonnerie Tornillos	Gewicht Weight Poids Peso	Ø Leine Ø Line Ø Cordage Ø Cabo	Bruchlast Breaking load Ch.de rupture Carga de rotura
200A	200	240	45	39	22	39	54	3 x M8	500 g	16 mm-PA	Leine bricht vor Klampe! Line is breaking before cleat! Le cordage se rompt avant le taquet! ¡Se rompe el cabo antes de la cornamusa!
250A	250	300	56	48,5	27	49	3 x M10	980 g	18 mm-PA		
300A	300	360	68	58	33	59	3 x M12	1800 g	22 mm-PA		
400A	400	480	90	77,5	43	78	3 x M16	4500 g	28 mm-PA		
500A	500	600	113	97	54	98	3 x M20	9000 g	36 mm-PA
